Autoeinstellhalle Kappelenring 18/22 + 24, 3032 Hinterkappelen Zustandsbericht

9. Februar 2010 W. Locher/Wa

Arn + Partner AG Architekten ETH HTL SIA
Werner Locher
Oberdorfstrasse 33
3053 Münchenbuchsee
031 868 09 09
kanzlei@arn-architekten.ch

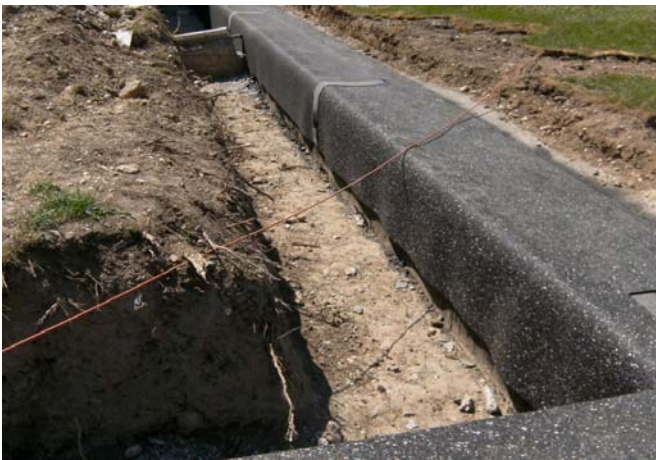
Die Einstellhalle ist anfangs 1970 erstellt worden. Die Betondecke der Einstellhalle ist ca. 22 cm stark. Die Betondecke ist ohne Gefälle betoniert. Die Halle 24 hat zwei Dachwasser-Abläufe. Die Halle 18/22 hat im Bereich Gebäude Nr. 18 drei Abläufe.

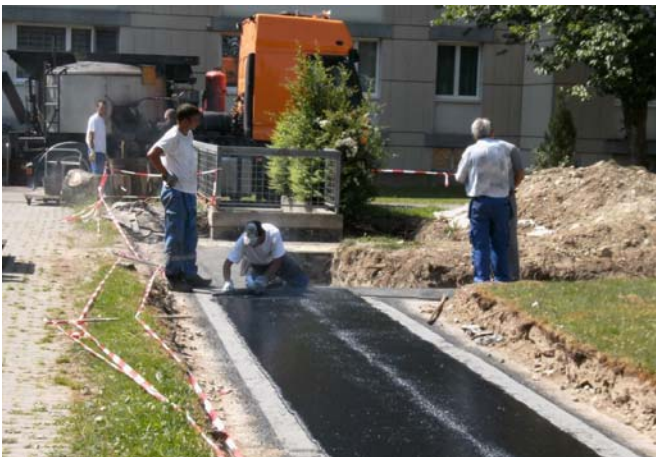
Im Sommer 2009 wurden die Deckenränder saniert, d. h. die bestehende Bitumenabklebung entfernt und neu abgedichtet. Die neue Abdichtung wurde auf den bestehenden Flächenbelag geklebt.

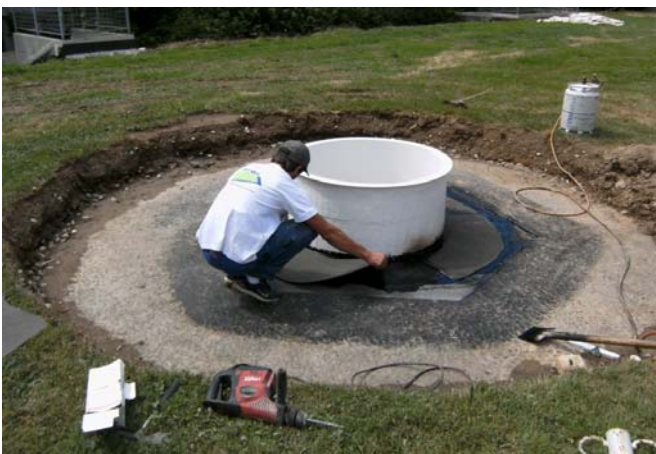
Die Dilatation zwischen Halle 18/22 und 24 wurde neu erstellt.

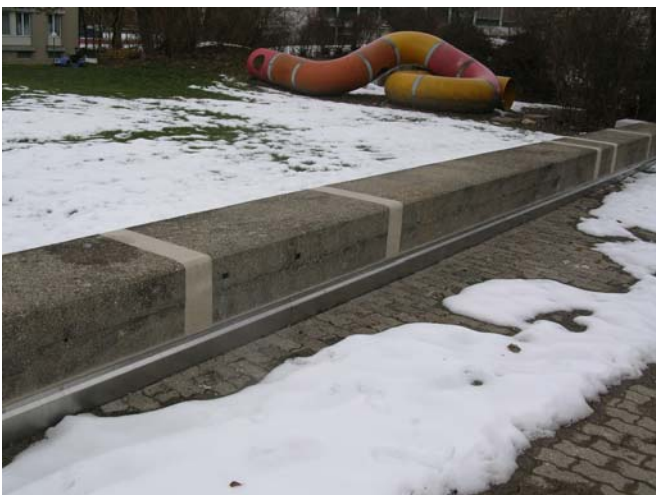
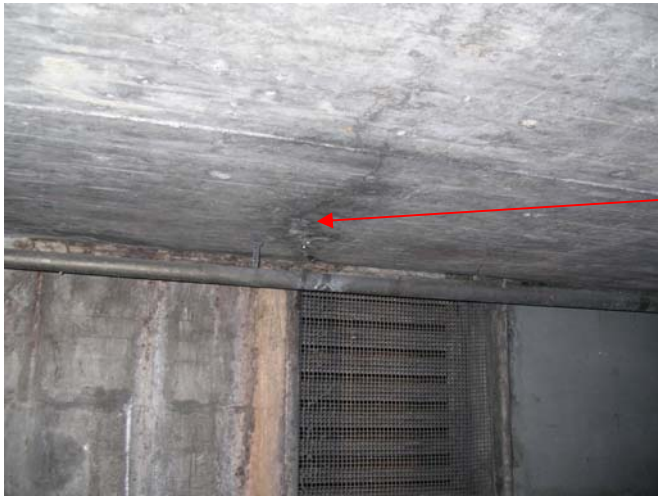
Spielplatz:

Die Sitzplatzmauern wurden allseitig mit neuen Anschlüssen abgedichtet. Dies ist aber keine Langzeitlösung. Die Dilafugen in den Betonmauern werden sich durch Temperaturdifferenzen öffnen. Daher kann erneut Wasser unter die Asphaltabdichtung dringen.

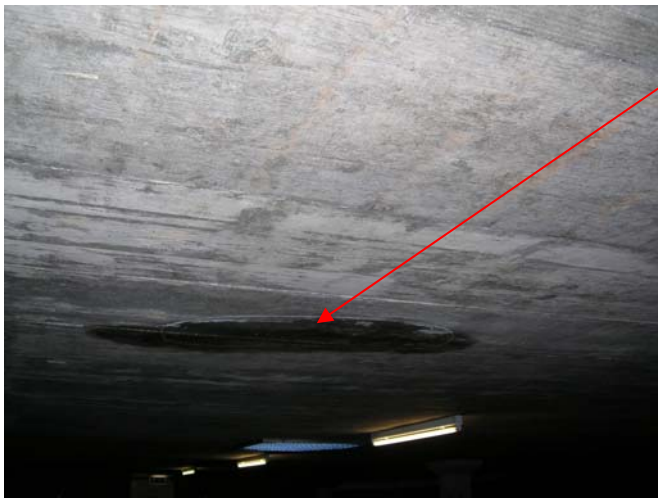
Undichte Stellen im Hallendach:
Aus Kostengründen wurde die Dilafuge zwischen EH 18/22 und Oeltank nicht saniert.
Im Bereich des Abluftgitters ist ein Deckenriss, durch welchen Wasser eindringt.

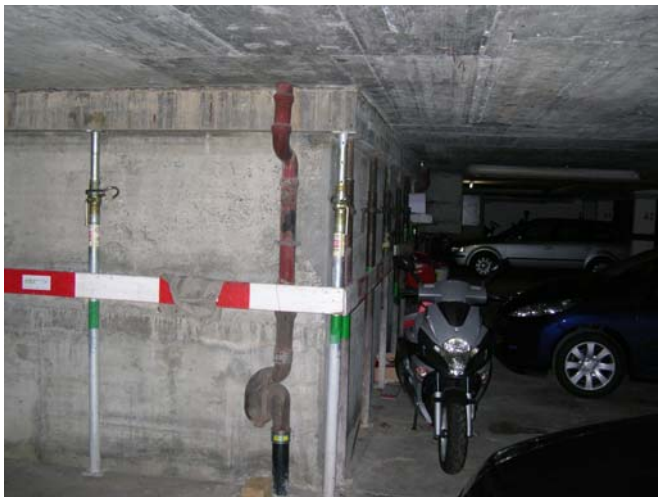
Ebenfalls in Halle 24, Nähe Oblichtkuppel, ist die Dachfläche undicht. Wasser dringt durch die Betondecke.

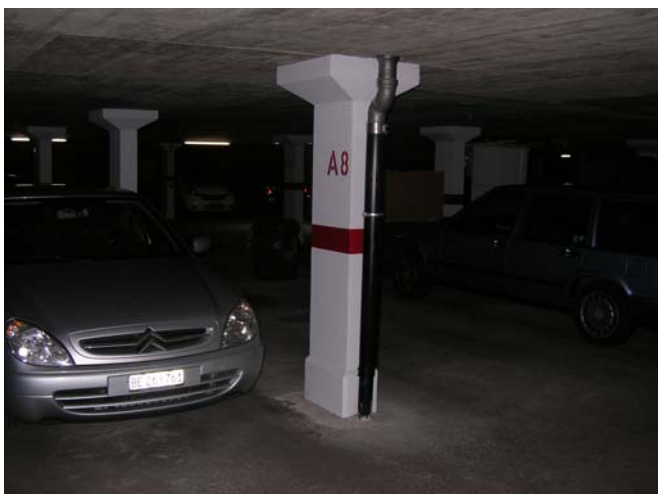
Dachwasserabläufe:
In Halle 18/22 sind drei Abläufe. Die Abläufe in Gussrohr sind stark verrostet.
Fläche Halle 18/22: ca. 2'250 m² inkl. Oeltank.

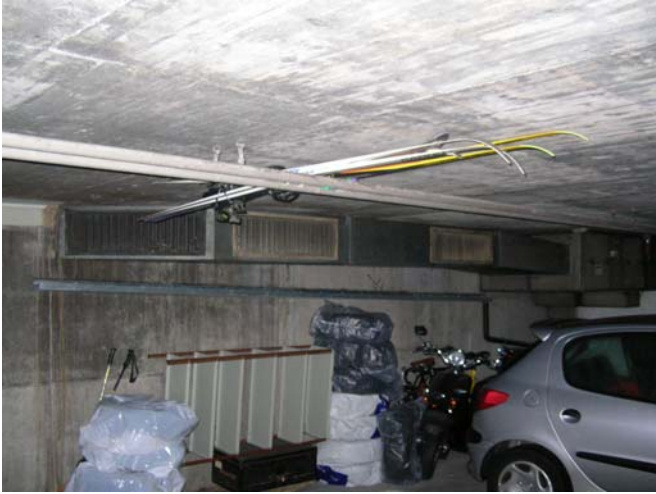
In Halle 24 sind zwei Abläufe vorhanden.
Fläche Halle 24: ca. 850 m².

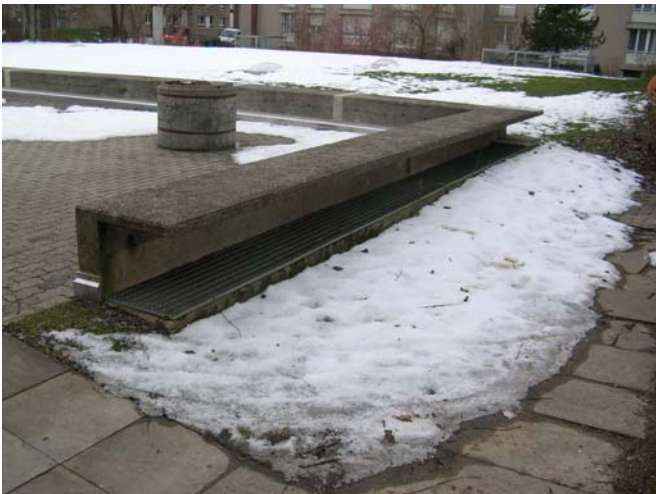
Der Zuluftventilator in Halle 24 bringt frische Luft in die Einstellhalle.

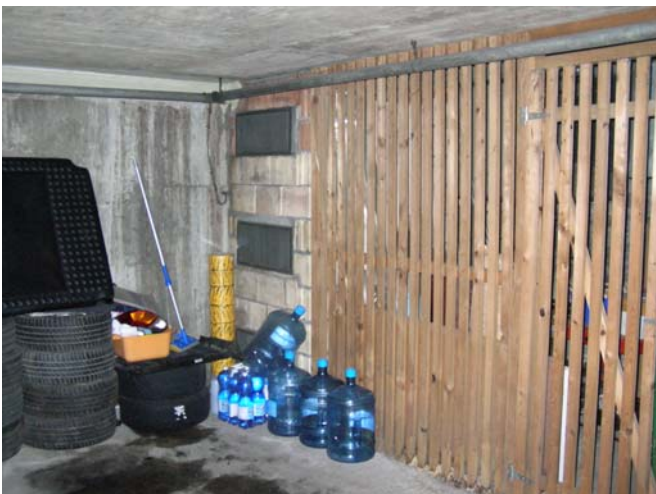
Aussenluftöffnungen im Bereich Sitzplatz in Halle 18/22.

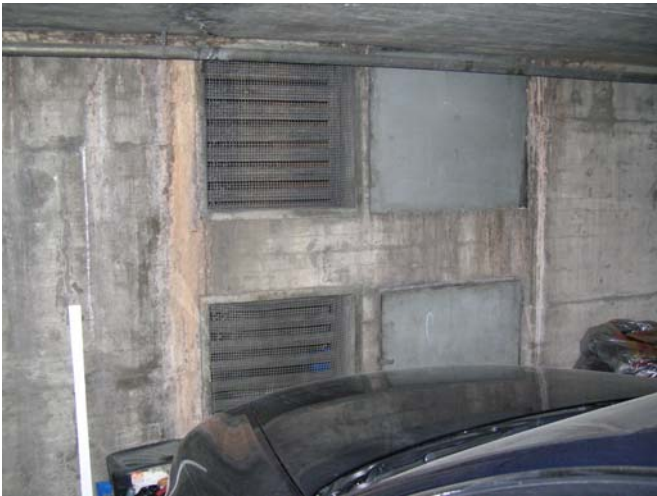
Aussenzuluft in Halle 24.

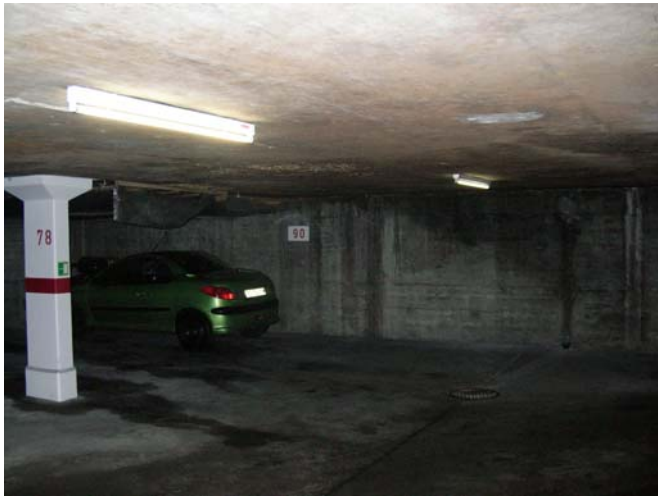
Im Bereich Autoabstellplätze Halle 18/22, speziell Parkplätze 87 - 90, bildet sich Kondensat an Decke (gute Querlüftung fehlt).
Angebrachte Schutzdächer in Plastik entsprechen nicht der GVB-Vorschrift.

3. Sanierung der Lüftung, eventuell zusätzliche Abluftkanäle im Bereich Abluftventilator. Die toten Stellen in Halle 18/22 müssten besser durchlüftet werden. Die Ventilation sollte überprüft werden. Neue Steuerung mit Zeitschaltung. Es sollte auf weniger Stromverbrauch geachtet werden!

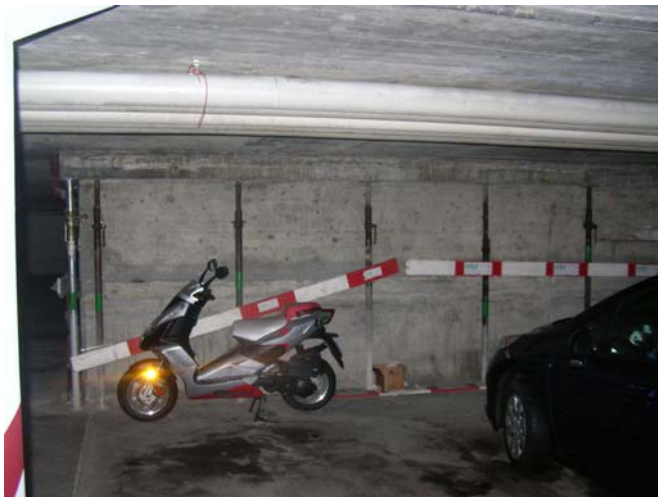
Die Betonstützen sind im Winter 2008/2009 saniert worden. Tragfunktion ist durch Stützen gesichert.

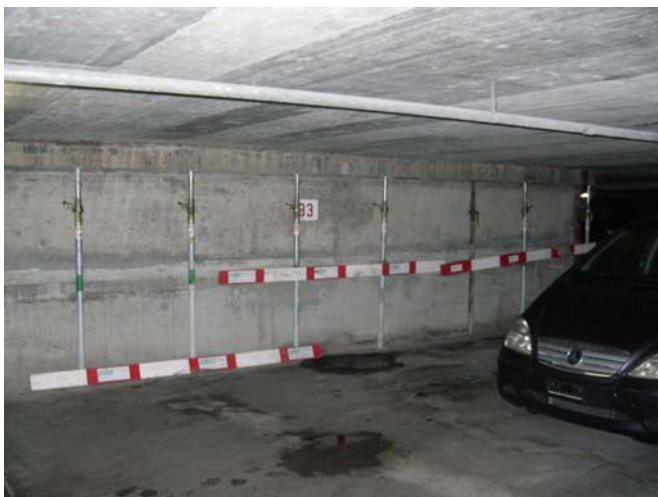
Das Decken-Auflager bei den Wohnhäuser 18A und 18B ist im Moment mit Patentstüpper gesichert. Dieses Beton-Auflager sollte nach Vorgabe des Ingenieurbüros B + S sofort saniert werden.

1. Deckenaufleger bei Wand-Anschlüssen zu Wohnhäuser 18A + 18B sollte möglichst rasch ausgeführt werden.
2. Die Abdichtung Hallendach muss auf der ganzen Fläche ausgeführt werden. Die Bauherrschaft und die verantwortliche Bauleitung hätten bei der Sanierung 2009 eine Gesamtsanierung des Hallendaches vornehmen sollen (Ausführung in "einer Uebung" wäre billiger gewesen). Die Autoeinstellhalle ist an drei Stellen undicht. Im weiteren ist bei den Sitzplatz-Bänken die Sanierung nicht optimal gelöst. Die Halle hat ca. 4 - 5 direkte Abläufe. D. h. bei starkem Regen bleibt das Wasser sehr lange auf dem Gussasphalt liegen (kein Gefälle = "Sumpflandschaft"). Bei der Dachsanierung müsste geprüft werden, ob nicht zusätzliche Abläufe eingebaut werden können.
