Zusammenfassung der Berichte Sanierung EH 18-24

Zweitmeinung über Notwendigkeit, Zeitrahmen und Alternativen zur Innensanierung.

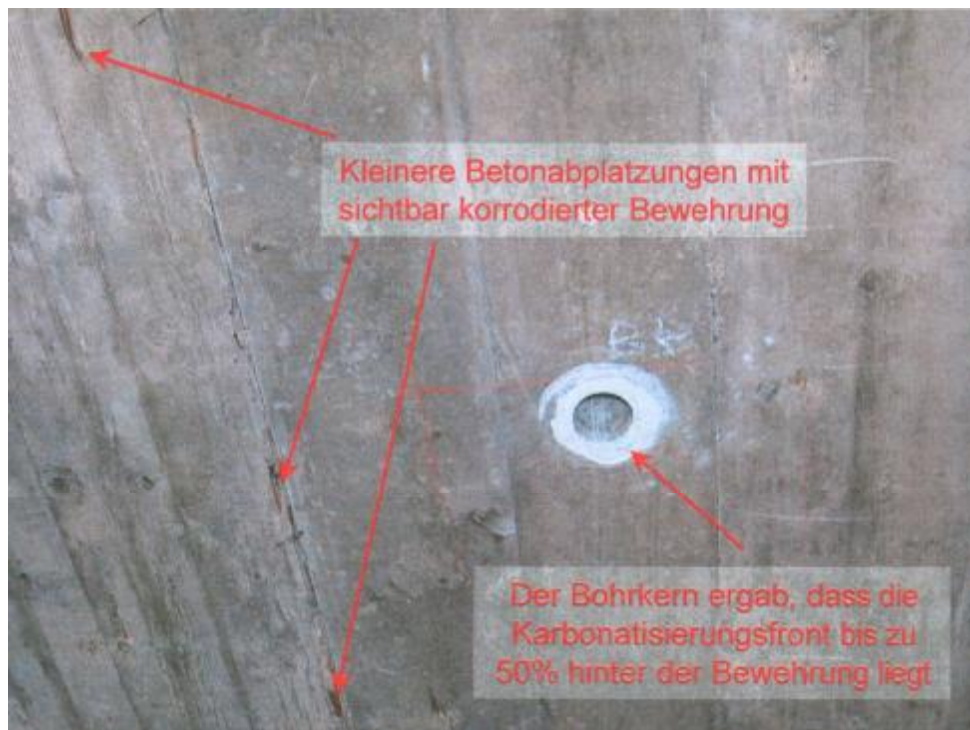
BK1 oder BK3

CL sind vermutlich die Stützen die damals untersucht wurden

SS die Spitzsondagen. **Hier liegen im Moment noch keine Fotos vor**

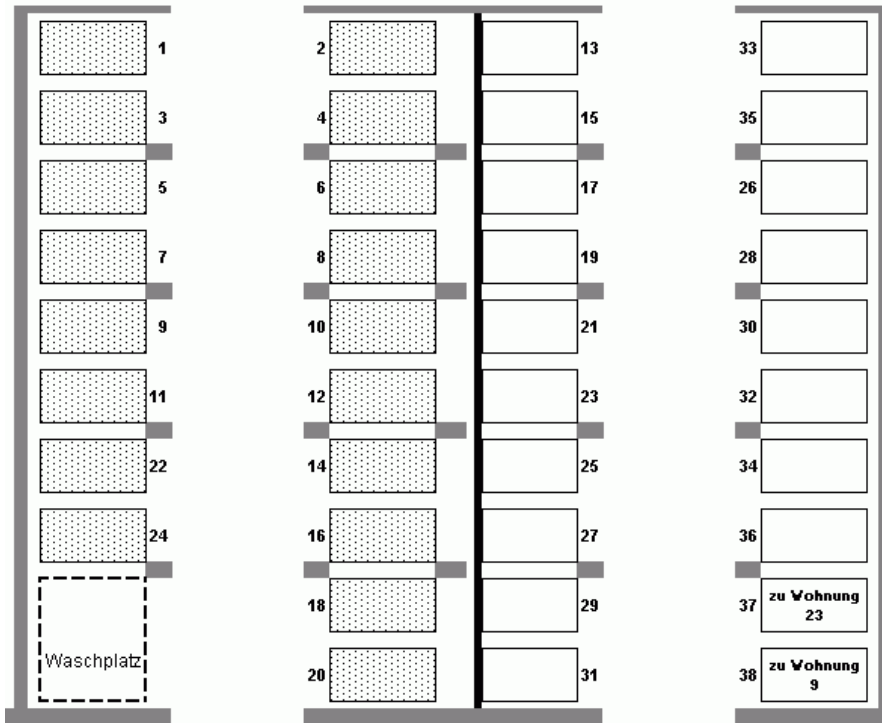
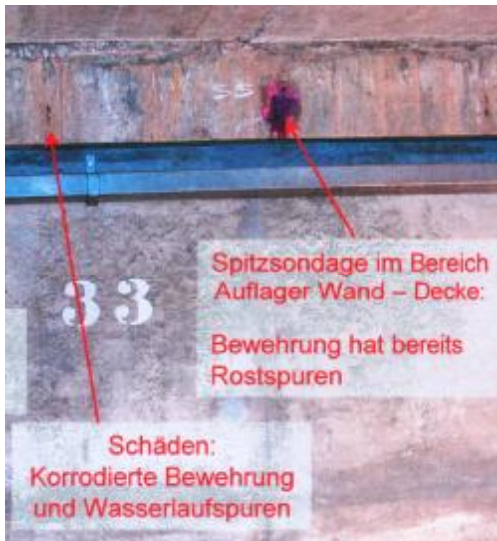
Der Abwasserkännel wurde anlässlich der Randabdichtung entfernt.

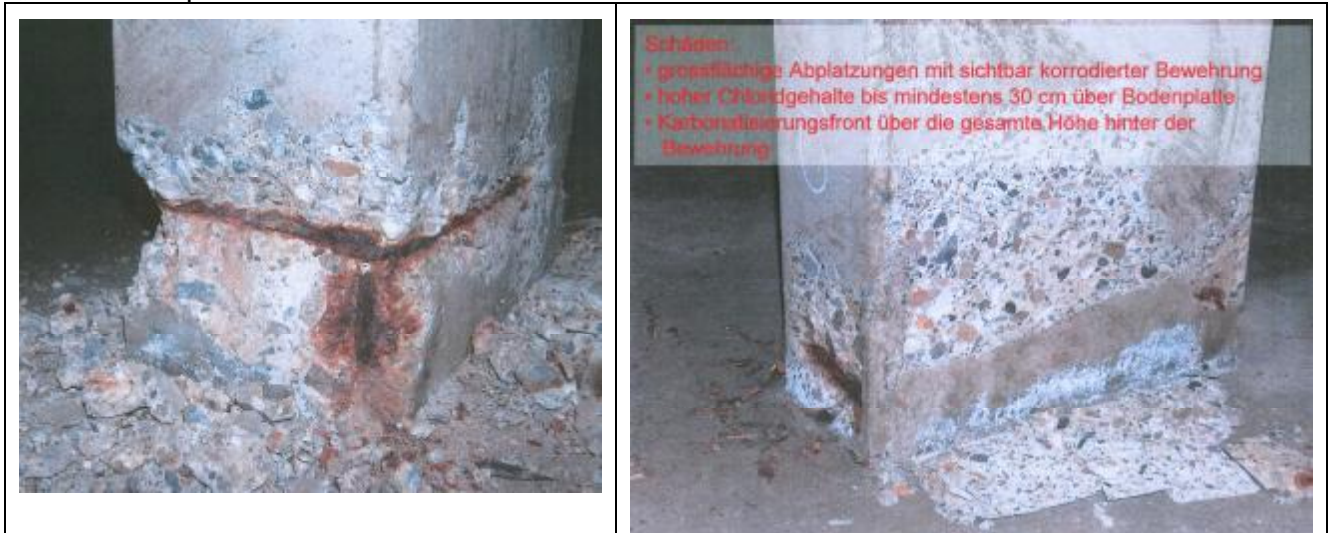
Zwar sind die Stützen bereits saniert, aber vielleicht kann diese Foto vor der Sanierung doch Rückschlüsse auf den übrigen Zustand der Halle erlauben. Mir scheint allerdings, dass dies eher „strube“ Beispiele sind.

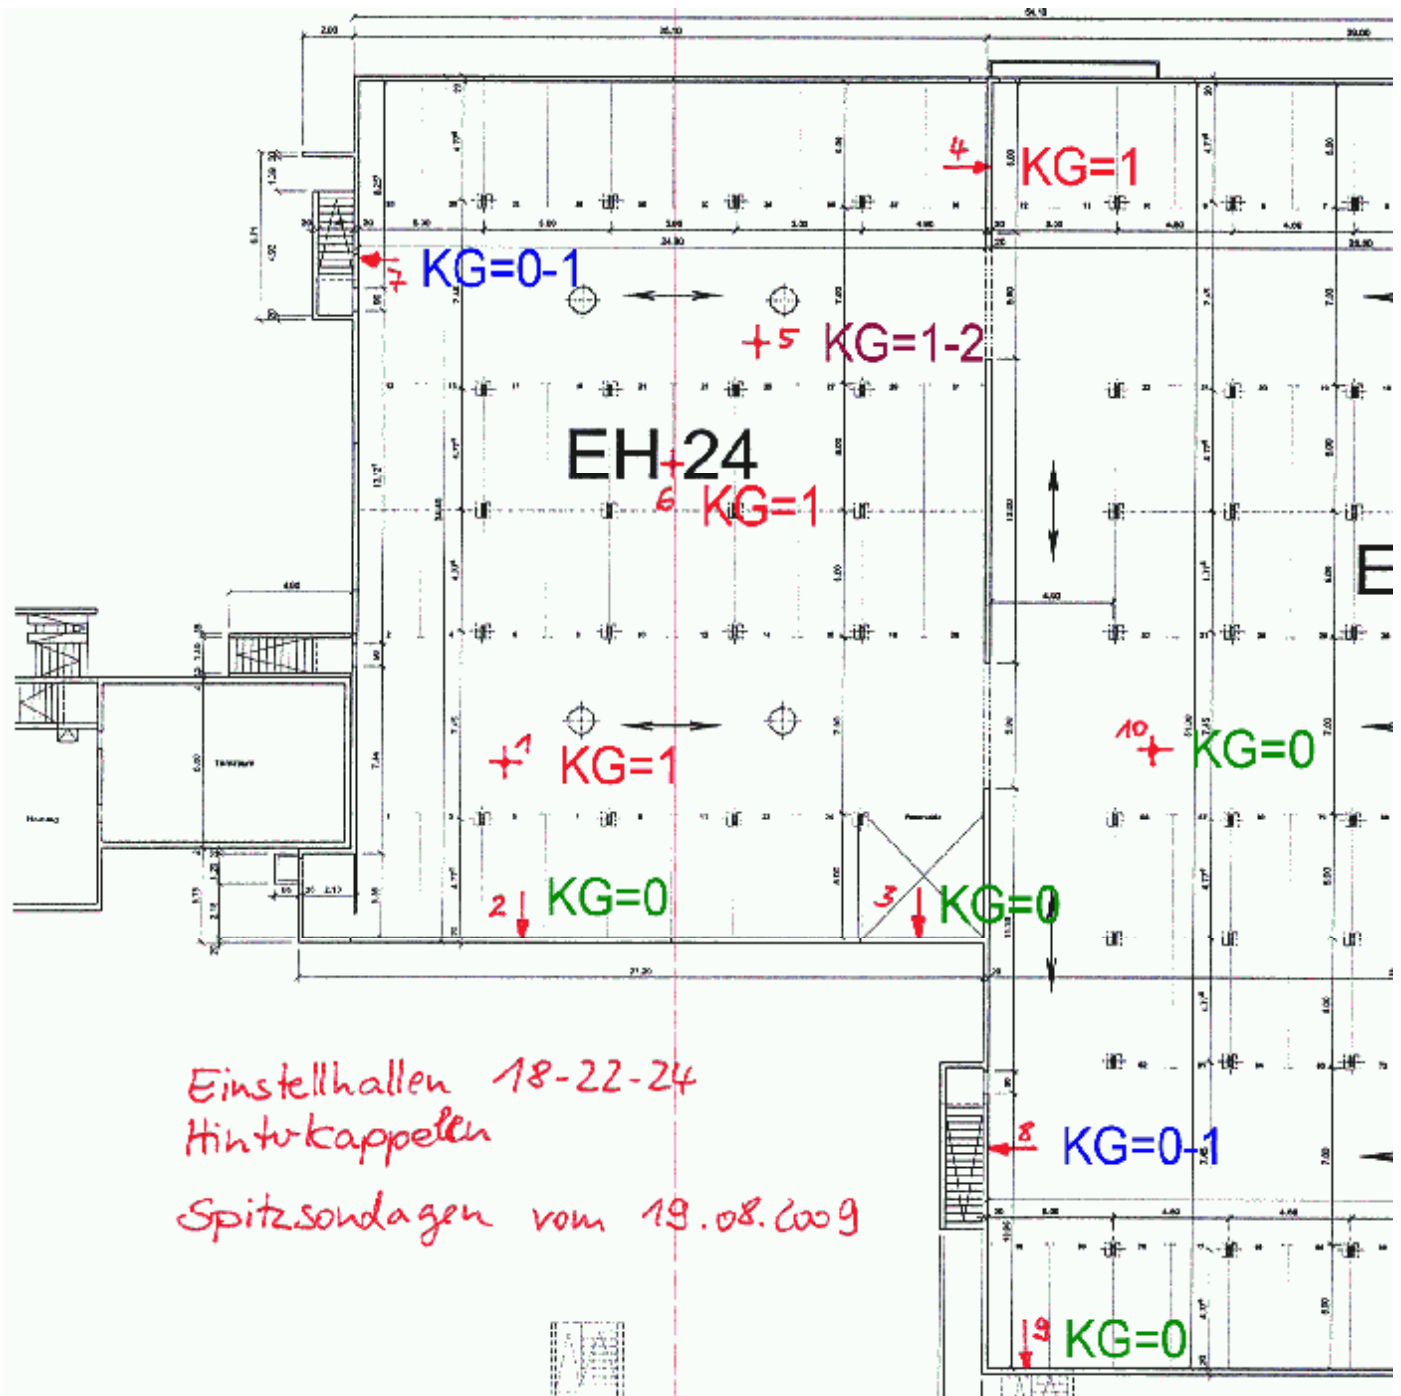
Zahlen direkt in die Zeichnung eingetragen, um einen besseren Überblick zu erhalten.

Scheint mir nicht dramatisch, oder täusche ich mich?

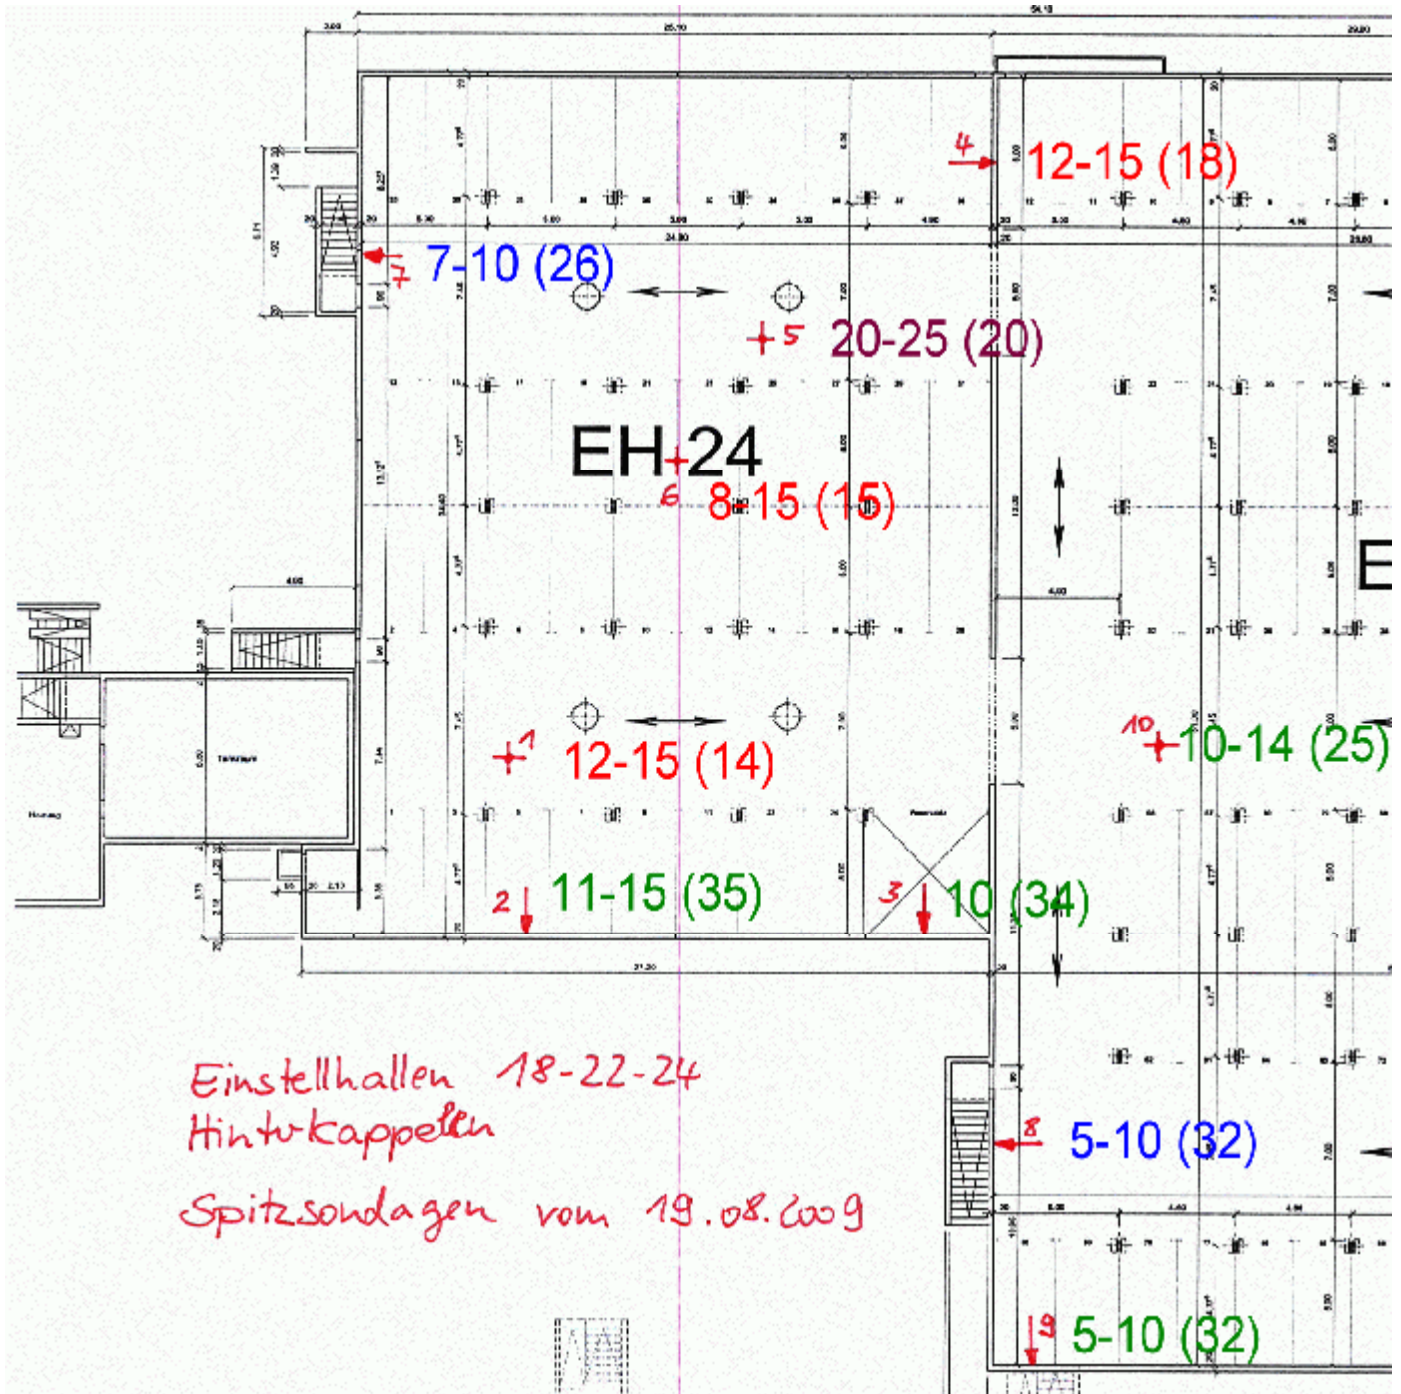
Erste Zahl = Karbonisierungstiefe in mm

Zahl in Klammern = Abstand des Armierungseisen (Bewehrung) von der Betonoberfläche

Mir scheint dass für die Decke ev. Handlungsbedarf bestehen könnte. Insbesondere da bei Punkt 6 nach Aussage des Besitzers oft Wasser herunter tropft. Die Wände scheinen nicht allzu kritisch zu sein.

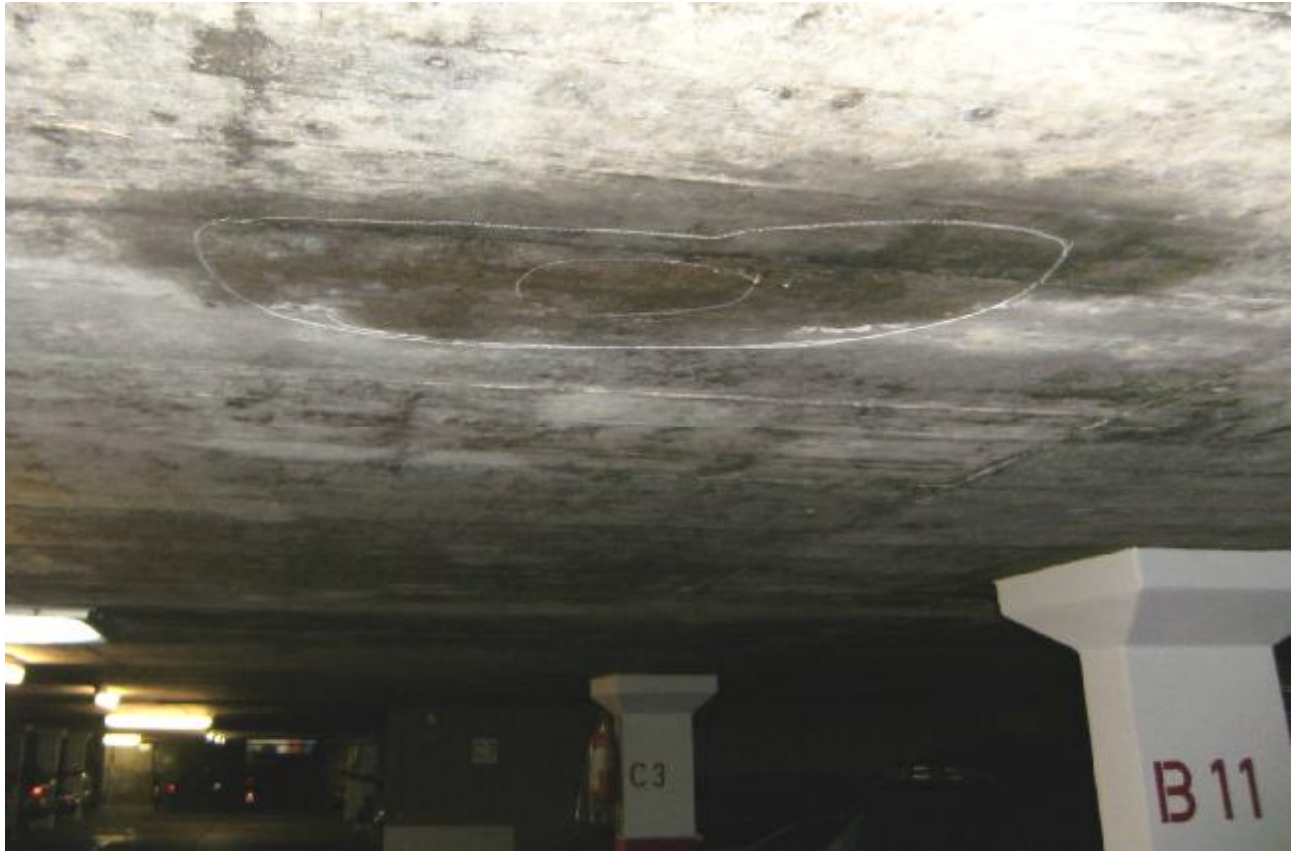
Von der Decke beim Parkplatz B16 in Halle 24 tropft es seit einiger Zeit.
In Etwa bei Spitzsondage 5 in Kapitel 6.3
