Zusammenfassung der Berichte Sanierung EH 18-24

Zweitmeinung über Notwendigkeit, Zeitrahmen und Alternativen zur Innensanierung.

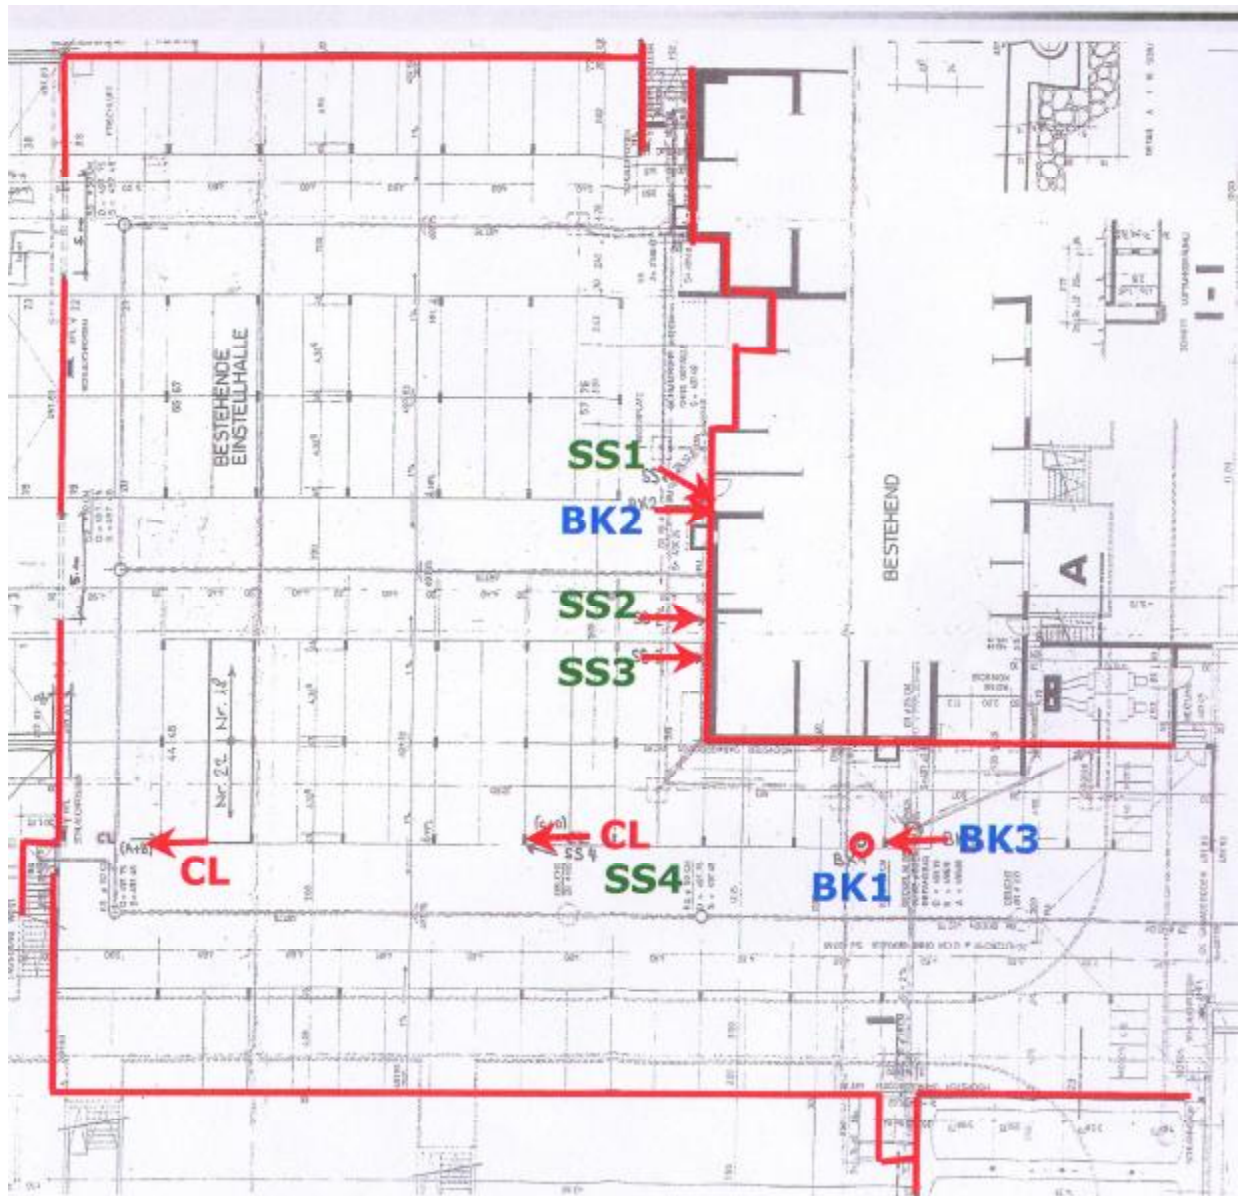
3.2 Halle 18/22

In den Hallenteilen Nr. 18 und Nr. 22 ist die Karbonatisierungsfront in weiten Bereichen hinter die Bewehrungsebene vorgedrungen. Es sind vereinzelt Betonabplatzungen aufgetreten, in Randbereichen z.T. häufige. In südlichen Teil der EH zeigt sich ein ausgeprägtes Kondenswasserproblem. In diesem Bereich ist ohne Massnahmen zukünftig mit Betonschäden an der Deckenunterseite zu rechnen. Lüftungstechnisch kann diesem Problem begegnet werden.

Lokale Betoninstandsetzung, Untergrundvorbereitung, Flächenspachtelung wo nötig und aufbringen einer Beschichtung als Karbonatisierungs- und Feuchtigkeitsschutz (OS 4 nach SIA 162/5).
